¿QUÉ PODRIAMOS APRENDER DEL SISMO DE ECUADOR DE ABRIL DE 2016?

Lessons from the April 2016 Ecuador Earthquake.

Zulma S. Pardo V.¹

¹Gerente ZJ Ingenieros Estructurales Ltda. Profesora cátedra Pontificia Universidad Javeriana., Bogotá, Colombia

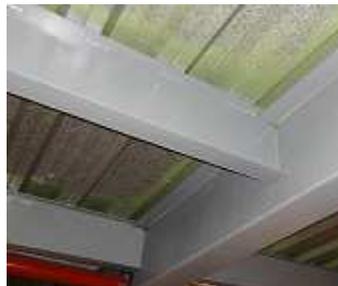
Llama la atención que vigas principales y vigas secundarias están soldadas con cordones interrumpidos. La adherencia del revestimiento de acabados de las columnas pende de algunas varillas de refuerzo soldadas a la carga de la sección tubular.

Visitando el sector de los sótanos se observó (Fig 1.), nótese las soldadura interrumpidas, las conexiones son soldadas alma patín, los cortes de las vigas armadas no coinciden dentro de la misma "i". No hay conexiones con tornillos.

Figura 1: Sótano de un hotel en Manta.

Las vigas principales armadas con soldaduras interrumpidas alma-patín tuvieron un buen desempeño durante este evento sísmico. Se recomienda adelantar investigaciones en Colombia para verificar su comportamiento y si se puede recomendar para su uso en sistemas principales de los edificios.

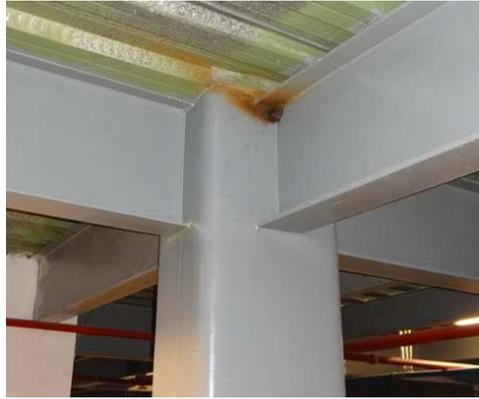
Figura 2: Conexión Columna viga a nivel de sótano

En la Fig 2, se puede observar la conexión entre vigas principales y columnas en el sótano, totalmente soldadas y en perfecto estado. En la Fig 3, se presencia la pérdida del revestimiento de las columnas en los pisos superiores y la falla de elementos no estructurales construidos con muros bloques de concreto. Las varillas soldadas al tubular constituyen los detalles para anclaje del revestimiento que como se observa eficientemente, NO trabaja.

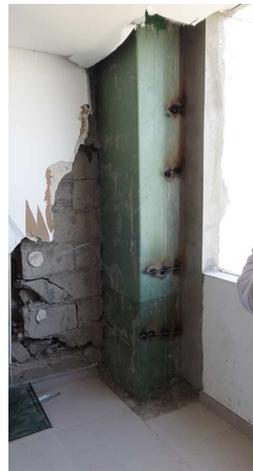
Figura 3: Columna niveles superiores pérdida revestimientos.

Los revestimientos de las columnas tubulares, deben tener un adecuado detallaje para evitar que los mismos colapsen como en el caso del hotel presentado en este trabajo.

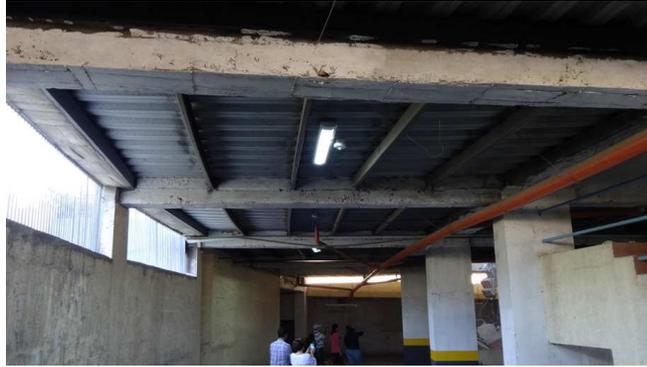
La Fig 4., presenta el sistema de viguetería con ausencia de riostras con evidencia de pandeo flexo torsional.

Figura 4: Conexión viguetas en lámina delgada a pórticos de concreto

Las viguetas en canal rigidizado, deben tener arriostramientos máximo cada 3.00m, para controlar el pandeo lateral torsional, que puede observarse en la Fig. 4.

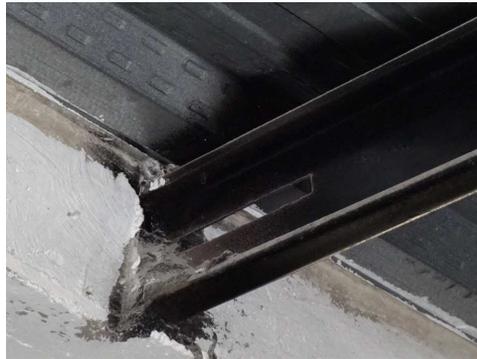
En la Fig 5, se presenta un detalle de la conexión de las viguetas al sistema principal de concreto. Nótese el agujero alargado en el sitio de apoyo, la vigueta es sencilla y se encuentra en perfecto estado No tiene pandeo local.

Figura 5: Conexión viguetas en lámina delgada a pórticos de concreto

El detalle presentado en la (Fig 5), tuvo un comportamiento adecuado en el sismo, se pueden establecer analogías con el trabajo realizado por (Uzzaman, 2012), donde se manifiesta que para secciones en perfiles de lámina delgada ubicados en los apoyos es benéfico emplear agujeros. Por lo tanto, se podría explorar en Colombia, la elaboración de este tipo de perfiles para sistemas estructurales en lámina delgada.

El sistema de conexión de canales con agujero alargado en los apoyos como vigueta se comportó adecuadamente, sería interesante investigar si este sistema se puede emplear en estructuras en Colombia. Se considera que la presencia de la ranura obedece a condiciones de control del arrugamiento del alma en el apoyo y actúa como disipador.

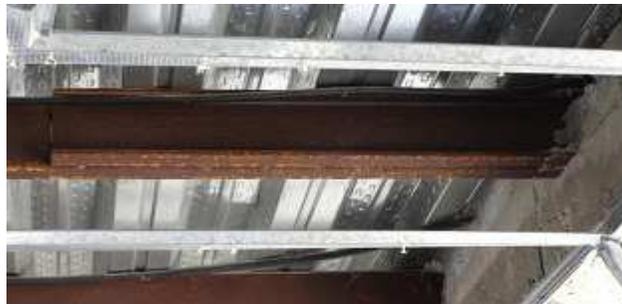
En la Fig 6, se presenta otro detalle del mismo edificio donde no existen agujeros alargados en los apoyos y si existen traslape de perfiles C rigidizados de aproximadamente 700mm, el estado de estas viguetas también es bueno. No existe pandeo local. En los dos casos el Steel deck está soportado sobre las viguetas.

Figura 6: Conexión viguetas en lámina delgada a pórticos de concreto

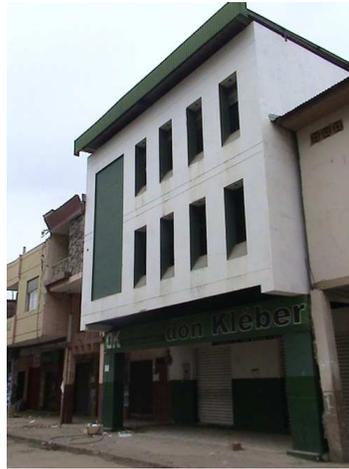
Figura 7: Conexión viguetas en lámina delgada a pórticos de concreto

Se trata de un local comercial de 3 pisos en acero estructural con perfiles tubulares rellenos y vigas en perfiles de lámina llena. (Fig 7).

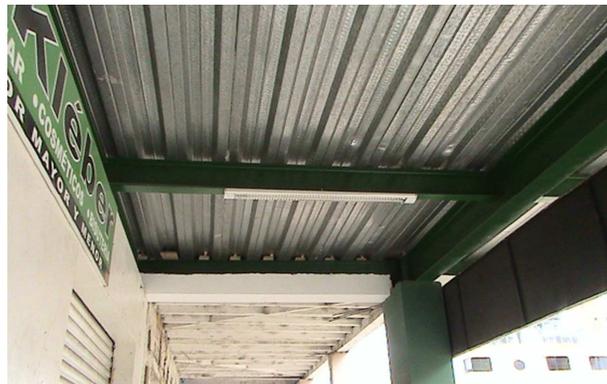
Figura 8: Conexión viguetas en lámina delgada a pórticos de concreto

En la Fig 8, se observa el sistema estructural que carece de tornillos nuevamente y es todo soldado con perfiles de acería. Es una práctica común en el sitio revestir las columnas, se supone por durabilidad, por estar sometida al ambiente salino del sitio.
