**DISEÑO DE APOYOS DE NEOPRENO PARA PUENTES. ¿SON SUFICIENTES LAS COMPROBACIONES DEL CÓDIGO COLOMBIANO DE DISEÑO SÍSMICO DE PUENTES (CCDSP-95)?**

**DESIGN NEOPRENE BEARINGS FOR BRIDGES ¿ARE ENOUGH THE COMPROBATIONS OF THE COLOMBIAN SEISMIC BRIDGES CODE OF DESIGN?**

**TEMA A/ Diseño sísmico de puentes**

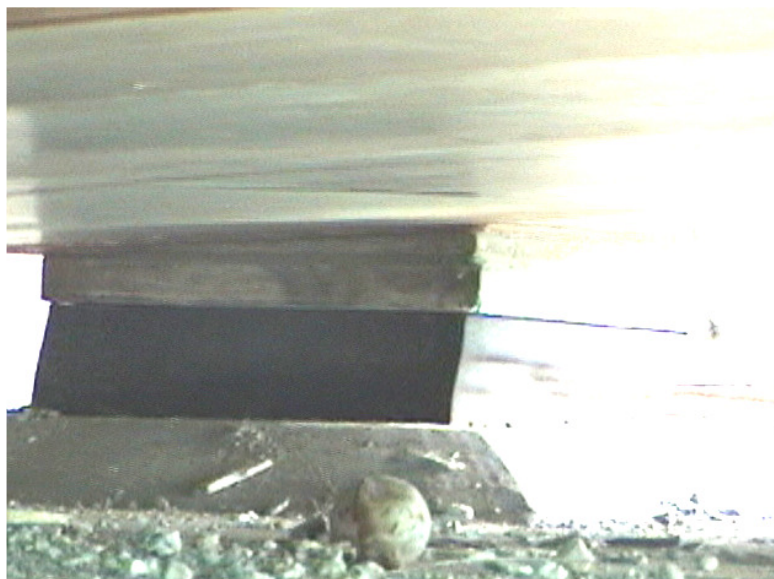
**Foto 1. Apoyo en  $t=0$  meses con el peso propio sin losa**

En la foto 1, se observa el apoyo de neopreno en el  $t = 0$  meses, soportando sólo la viga cajón del puente, sin losa del tablero fundida.

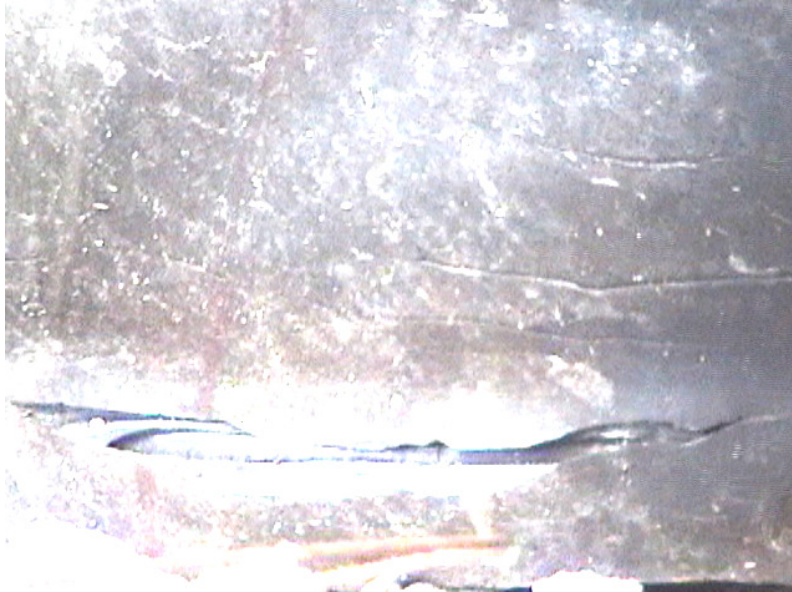
**Foto 2. Apoyo en  $t=2$  meses con el peso propio y carga de losa parcial**

En la foto 2, se observa el apoyo de neopreno en el  $t = 2$  meses, soportando la viga cajón del puente, con un tramo de losa del tablero fundida. Aparecen las primeras fisuras por falla por cortante.

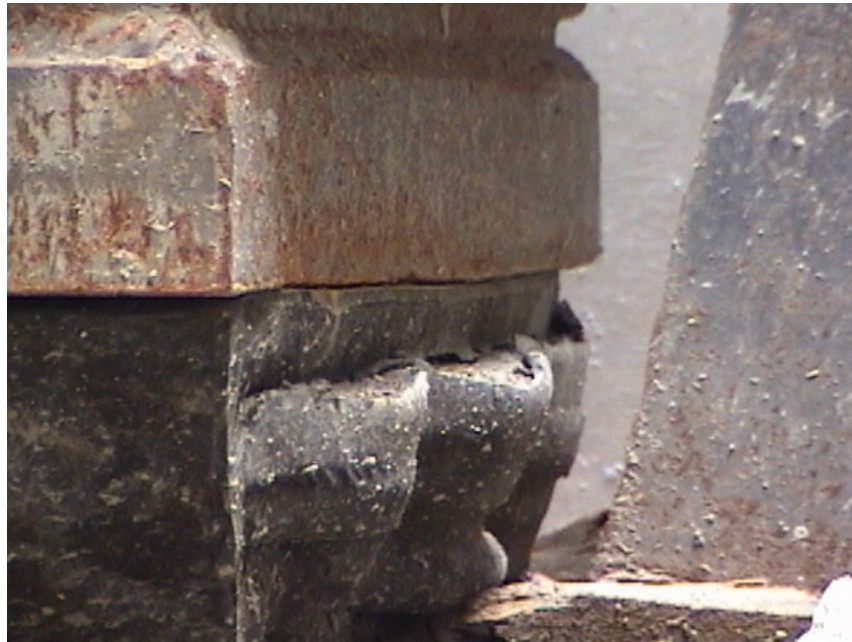
**Foto 3. Apoyo en  $t=3$  meses con el peso propio y carga de losa parcial**

En la Foto 3, aparecen cortes parciales en la penúltima capa de refuerzo.

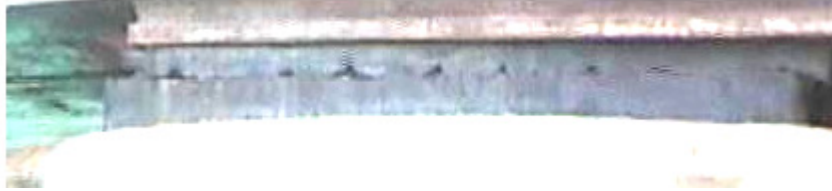
**Foto 4. Apoyo en  $t=4$  meses con el peso propio y carga de losa parcial**

En la foto 4, aparece el corte total o falla parcial por cortante a nivel de la penúltima capa de refuerzo.

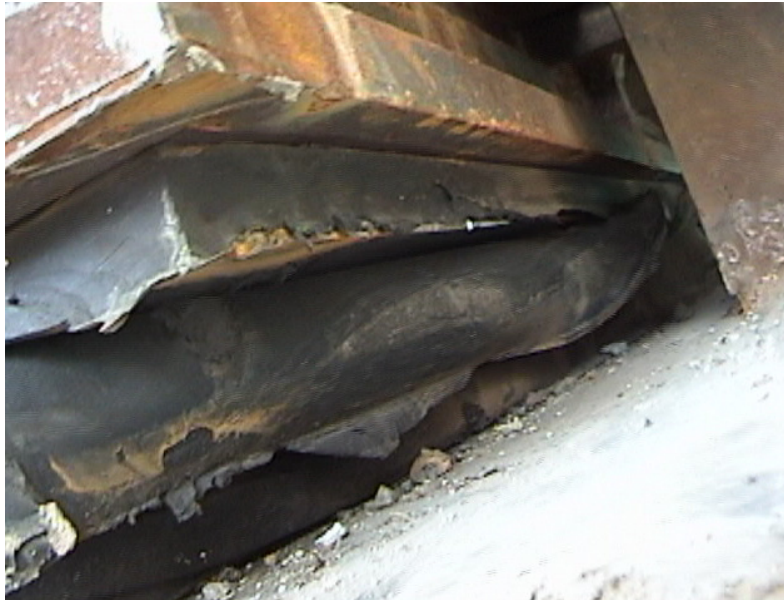
**Foto 6. Apoyo en t=6 meses con el peso propio y carga de losa parcial**

En la Foto 6, Se muestra el deslizamiento a nivel de penúltima y segunda capa del apoyo por falla por cortante del elastómero.

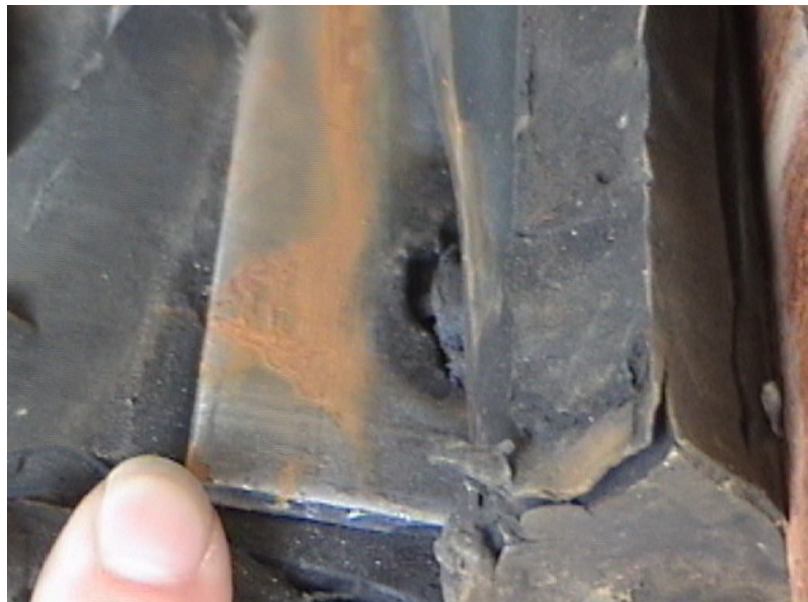
**Foto 7. Apoyo en t=6 meses con el peso propio y carga de losa parcial**

En la Foto 7. Se presenta el refuerzo del apoyo de neopreno y rastros del ligante empleado.

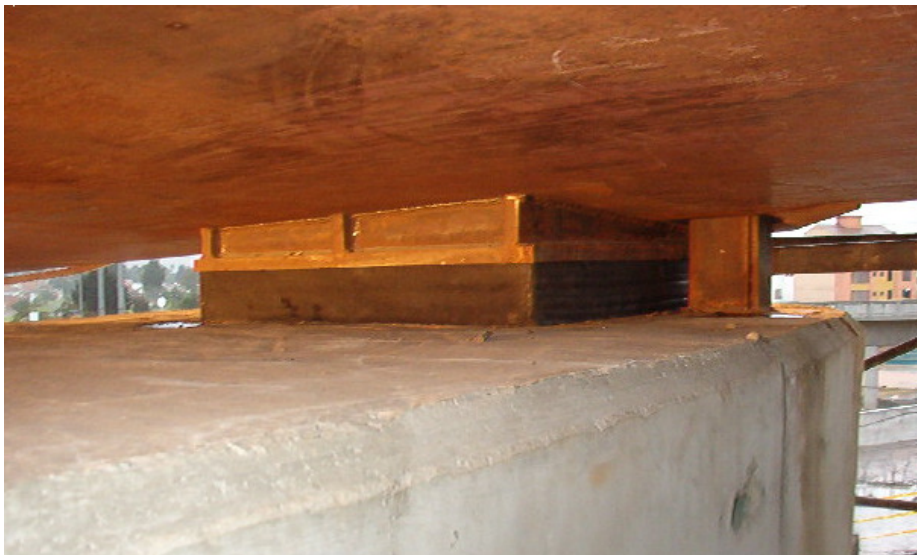
**Foto 11. Estado actual apoyos de neopreno**

A continuación, se presentan los apoyos actuales después de 7 meses de estar en operación en puente en cuestión.

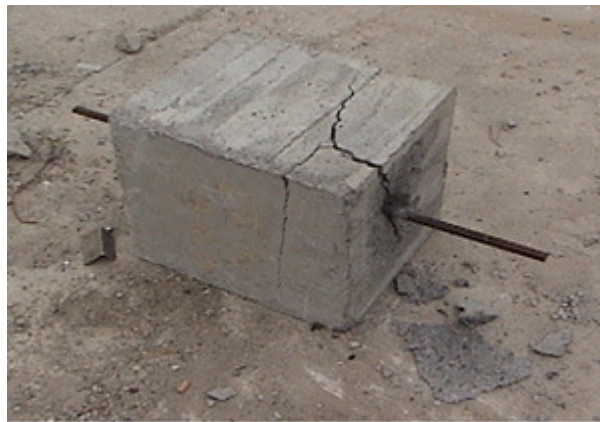
**Foto 13. Prototipo fallado ensayado a tensión**

Este ensayo se puede efectuar en una máquina universal y siendo un montaje similar al presentado en la foto 13 y 14, donde se estaba determinando la adherencia al concreto.
